2020年7月九州豪雨災害の状況

九州大学
小松利光

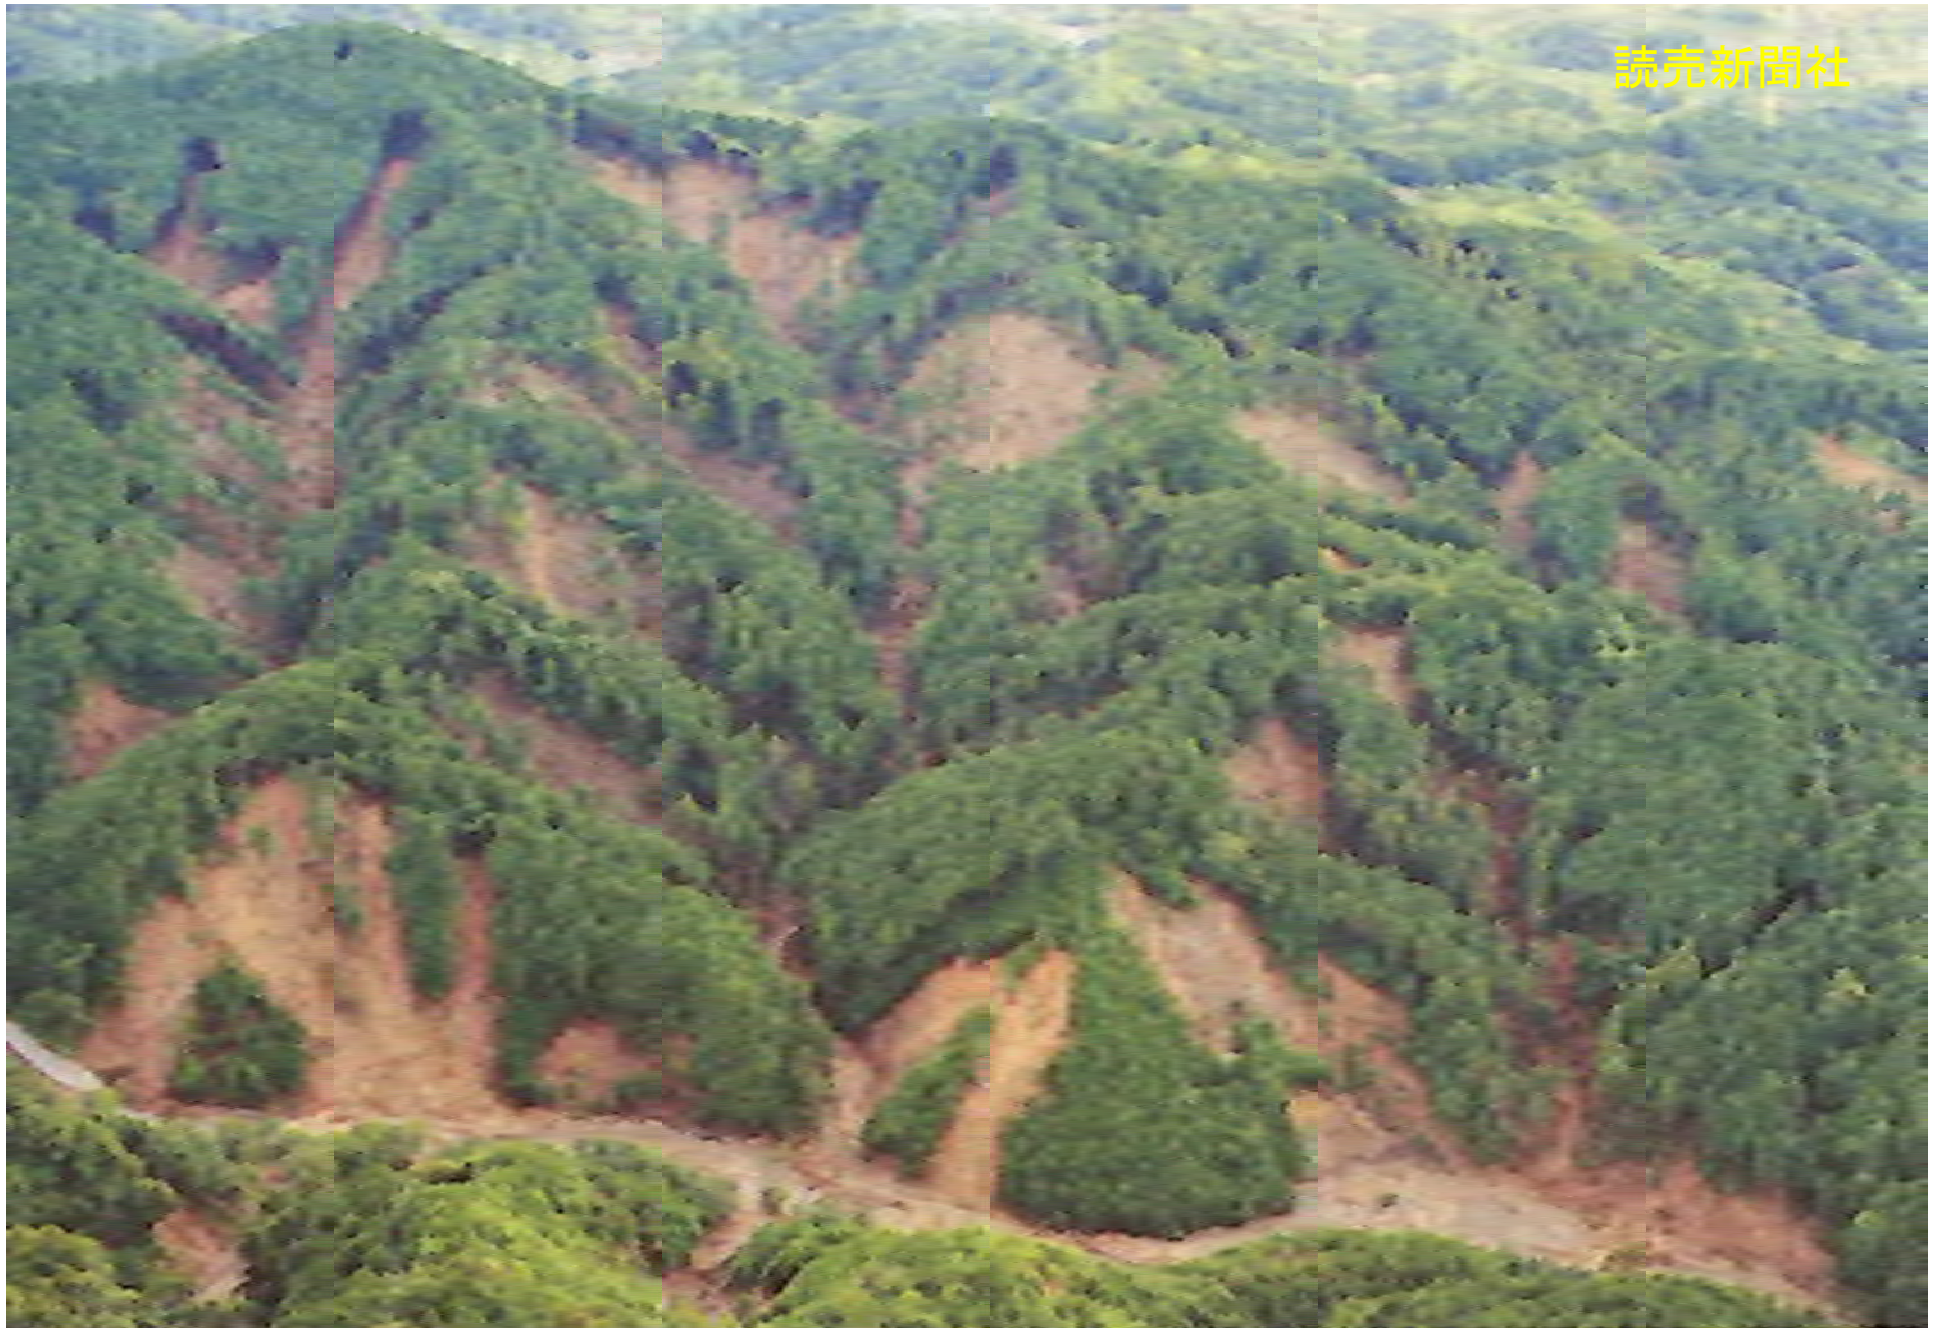
無数の表層崩壊 (福岡県朝倉市周辺)

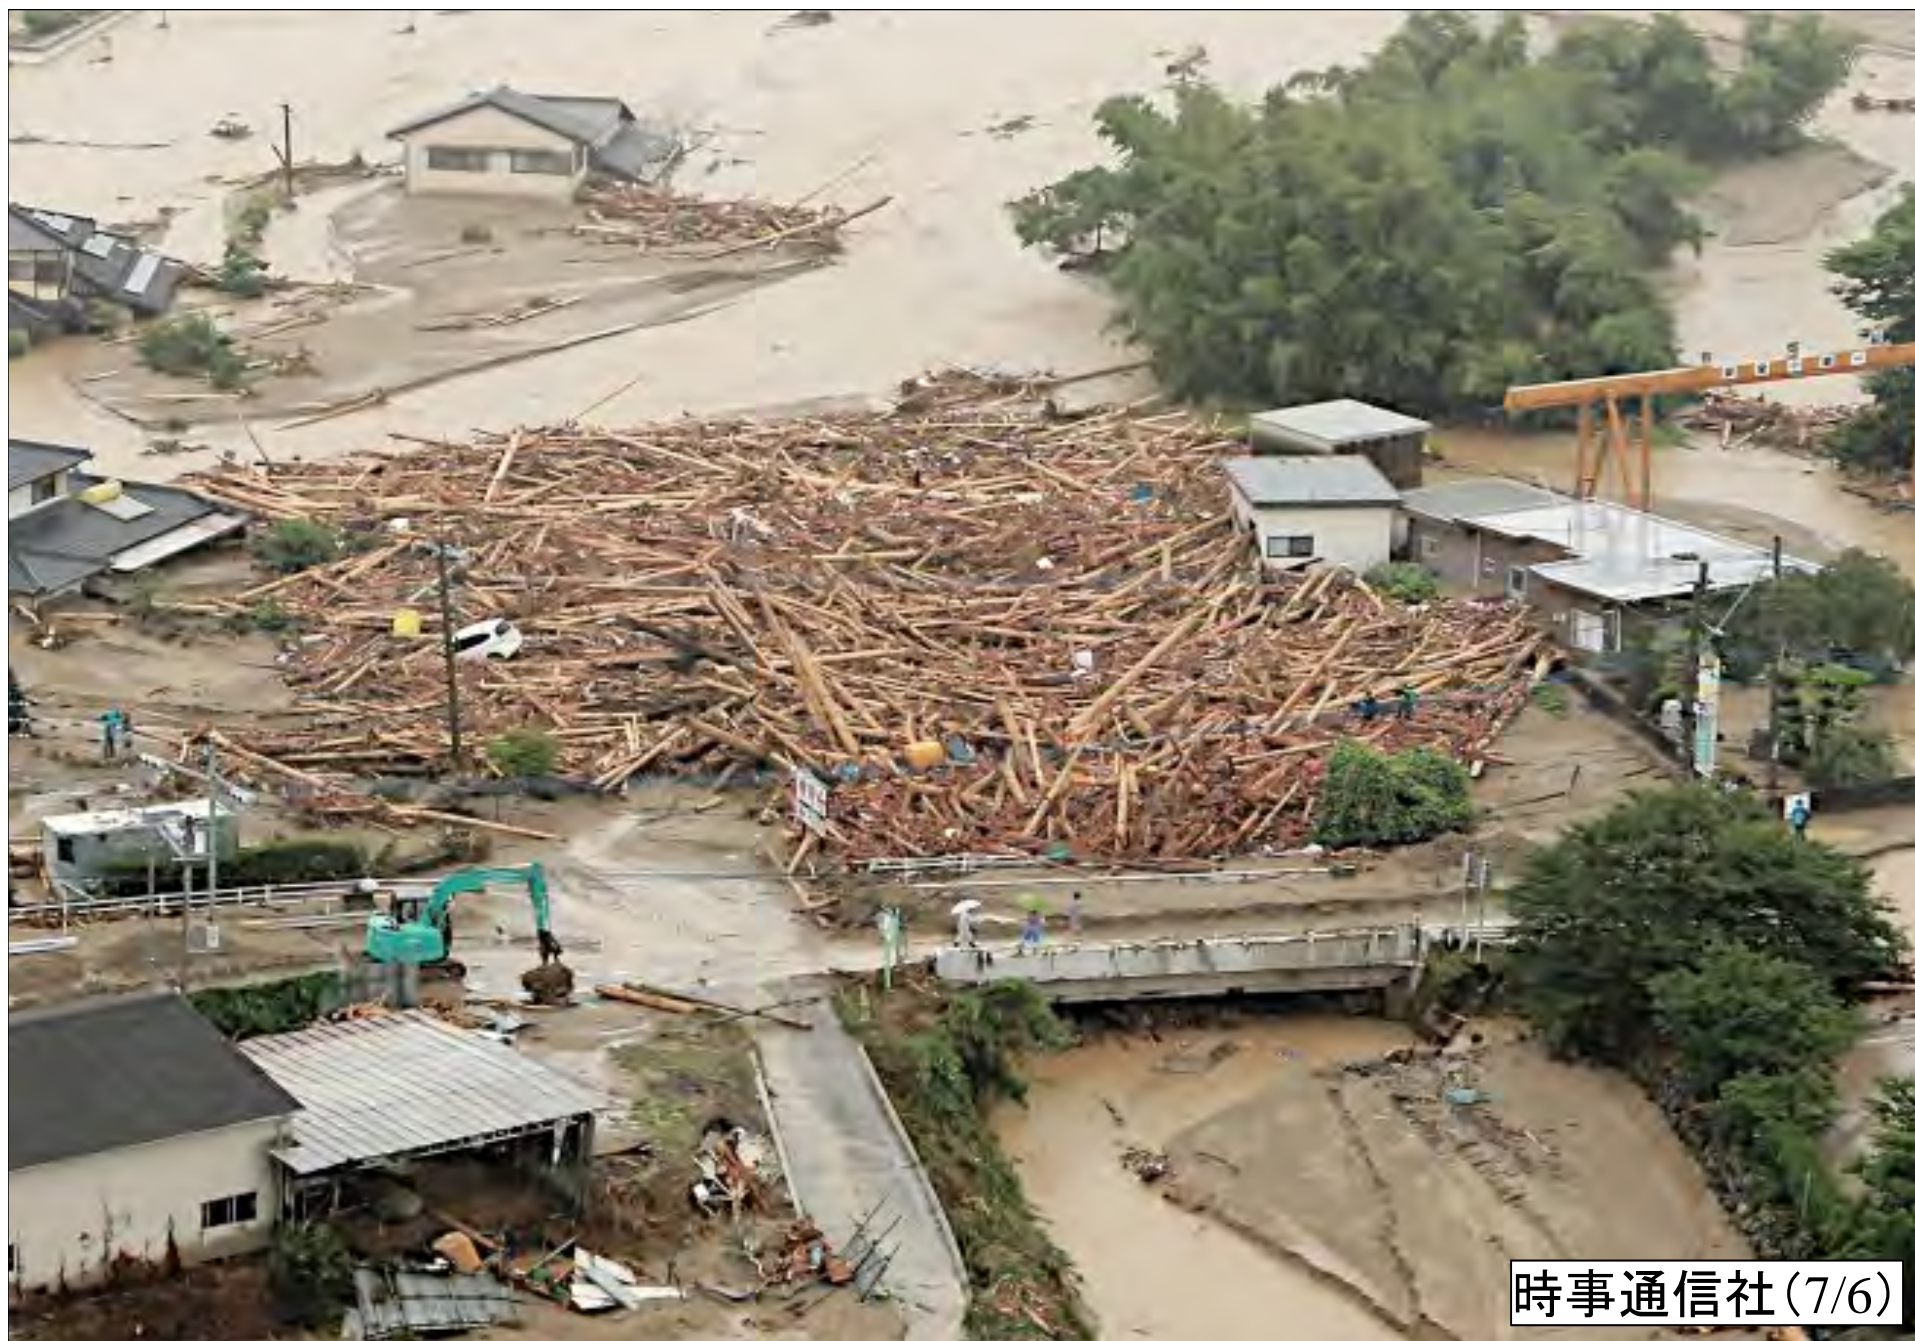
北川・本陣橋付近に集積して河道を閉塞した流木（土砂流氾濫の原因となる）

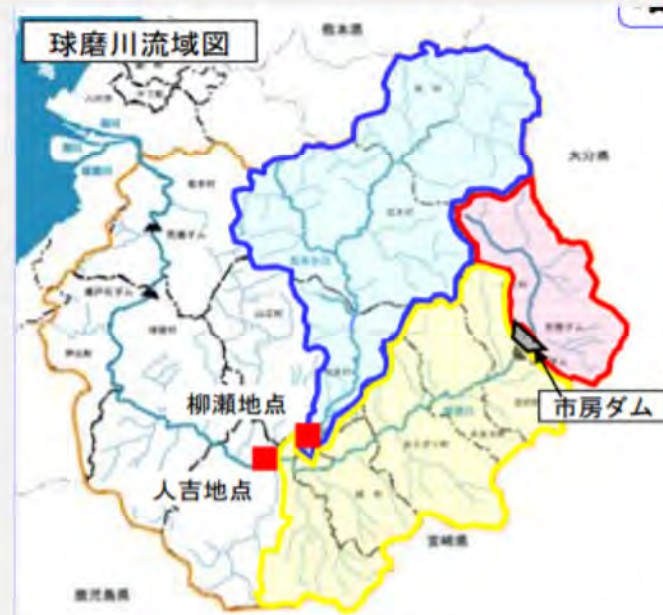
降雨特性（24時間雨量：期間7/3日10時～4日9時）

- 北部を除き多くが400mm以上
- 芦北町の支川流域は600mm以上
- 市房ダムおよび下流の残流域は500mm以上のエリアあり
